**CONTRATO DE EXECUÇÃO DE PONTE BAIXA ENTRE OS MUNICÍPIOS DE MARQUES DE SOUZA E TRAVESSEIRO, QUE FAZEM ENTRE SI A ASSOCIAÇÃO AMIGOS DE MARQUES DE SOUZA/RS E TRAVESSEIRO/RS - AAMSTRA E A EMPRESA SMB LTDA.**

Objeto: PONTE BAIXA PROVISÓRIA ENTRE OS DOIS MUNICÍPIOS, PARA  
PASSAGEM DE VEÍCULOS DE PASSEIO E CARGAS.

**LAUDO TÉCNICO PERICIAL**

**CAUSAS DE SINISTRO EM PONTE BAIXA**

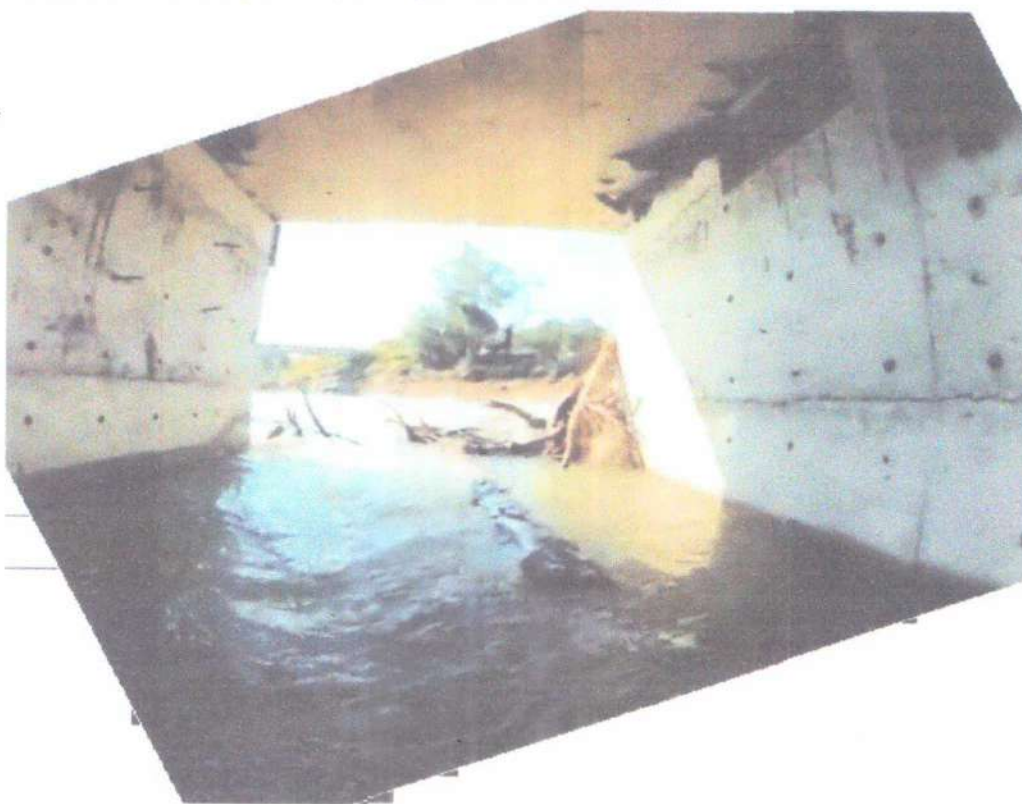
Foto 01

Nesta foto ( 01 ) mostra a integridade da estrutura sem nenhuma fissura e ou trinca aparente na estrutura. Aqui mostra a emenda dos pilares onde a primeira parte inferior possui um altura aproximada de 2,20 metros até a parte superior da sapata de fundação (sapata corrida na extensão total da ponte).

A sapata corrida possui uma largura de 6,00 metros de largura e uma espessura de 60 a 80 cm. Esta projetada para suportar a carga da pista de rolamento e também uma camada de aproximadamente 1 metros de cascalho de rio por cima desta, para dar peso sobre a sapata, com a finalidade de aumentar o peso gravitacional do conjunto e assim suportar o arraste do fluxo de água do rio.

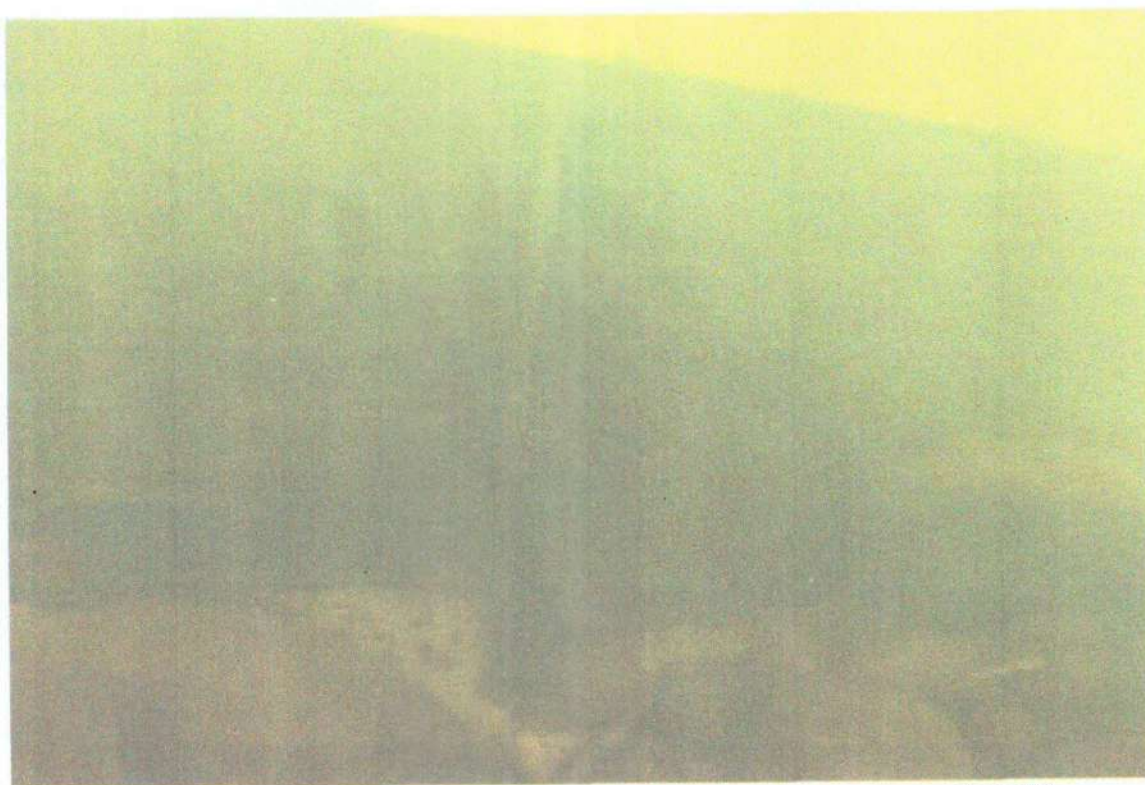
Foto 02

Nesta foto ( 02 ) mostra imagem subaquática onde aparece a sapata corrida inteira mais os cascalhos em sua base, provando que não existiu o solapamento (arrastamento) do cascalho por debaixo da estrutura (sapata).

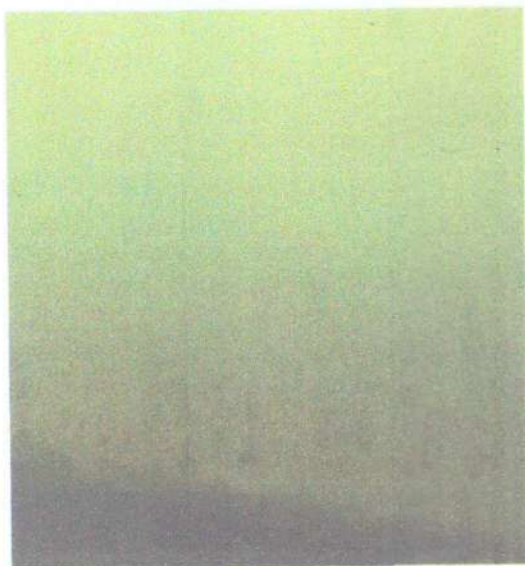
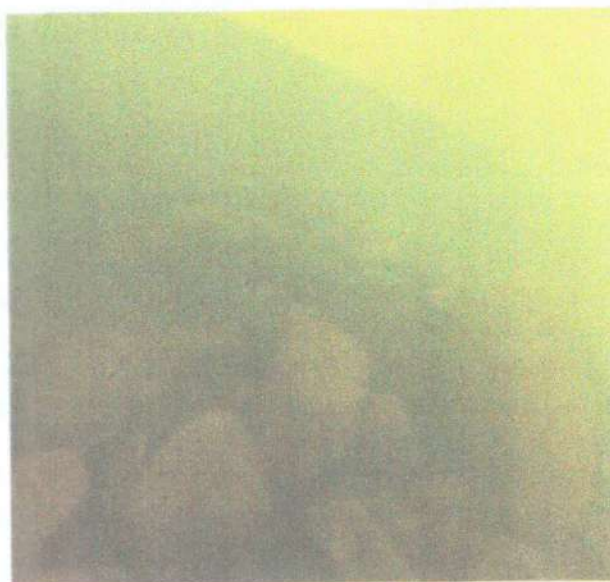
Foto 03 e 04

Nestas fotos ( 03 e 04 ) mostra imagem subaquática onde aparece a integridade do concreto da sapata corrida e na foto 04 mostra uma maior quantidade de cascalho de rio.

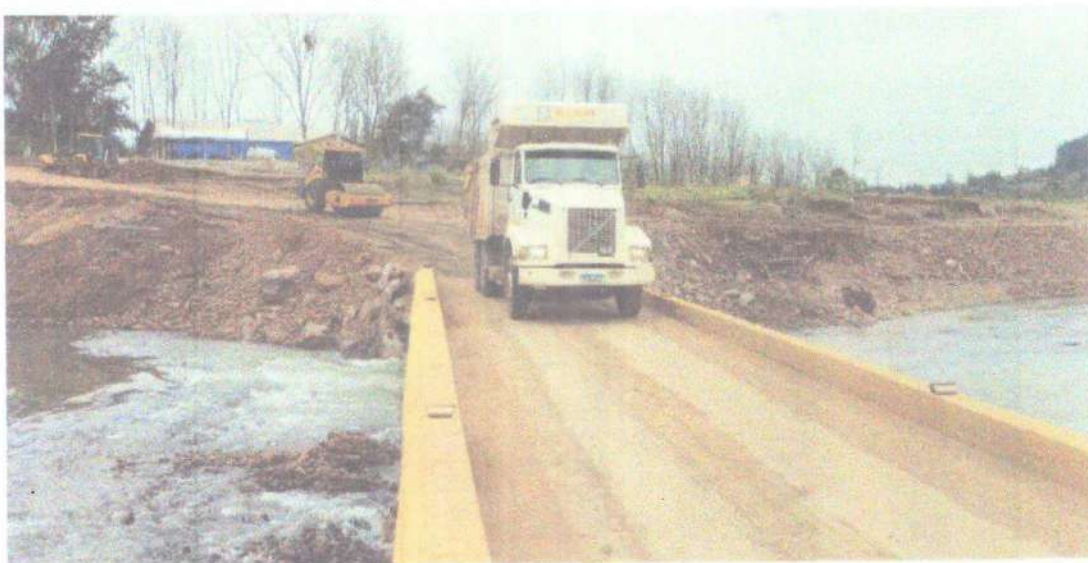
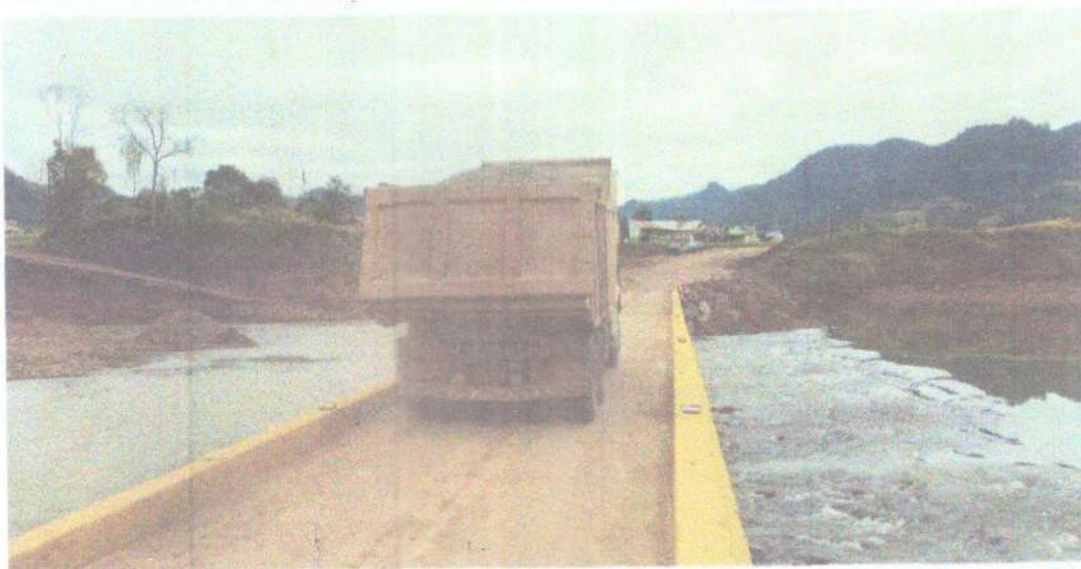
Foto 05 e 06

Com essas informações e de posse de todo o projeto estrutural da referida ponte é possível dar a estabilidade da estrutura para a sua finalidade que é a passagem de veículos pesados. Garantindo assim a passagem de veículo de trem tipo 45 toneladas e uma peso de 8,2 toneladas por eixo. Fotos a seguir comprovam isto.

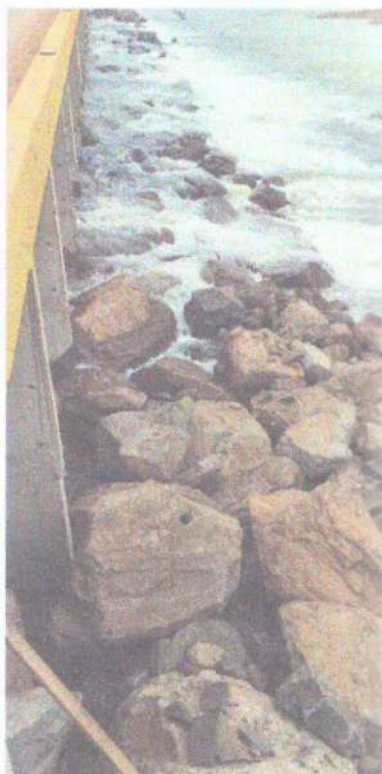
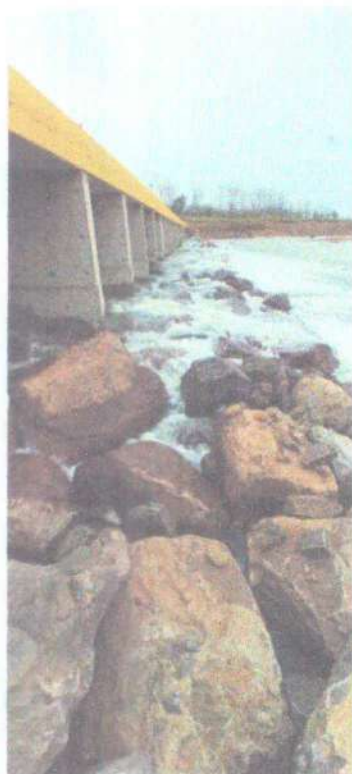
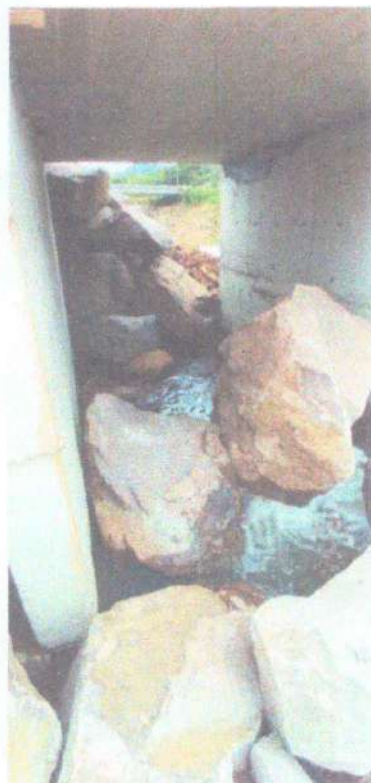
Foto 07, 08 e 09

O projeto estrutural bem como no memorial descritivo prevê uma camada de aproximadamente um metro sobre a laje de cascalho de rio com a finalidade de aumentar o peso da estrutura. Conforme acordo na promotoria pública entre as partes foi adquirida os matações (pedras maiores) pela associação (AAMSTRA) e a colocação pela empresa SMB destes a jusante da ponte conforme foto a seguir. Estas pedras maiores tem a finalidade de dar sustentação à ponte evitando seu solapamento em sua base e também não permitir que o cascalho de rio role para fora da sapata, barrando este sobre a sapata e assegurando o seu peso sobre esta. Segue algumas fotos desta etapa.

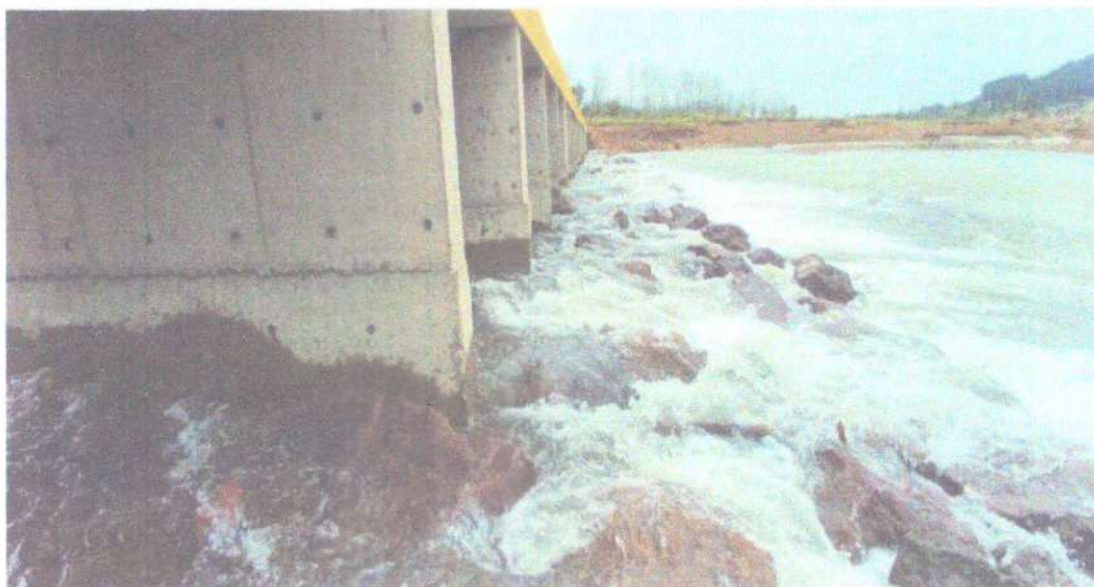
Foto 10

Nesta foto é possível observar e afirmar que os matacões foram colocados até uma altura de aproximadamente de 60 a 70 cm abaixo da emenda dos pilares, garantindo assim uma altura de cascalho de rio de aproximadamente 1,50 metro por sobre a sapata de fundação. O que garante um peso e estabilidade para o conjunto.

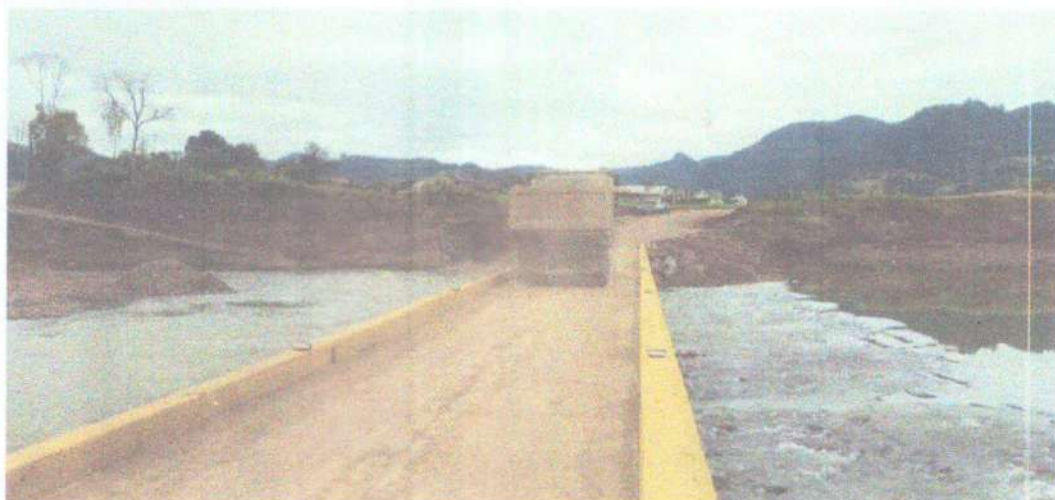
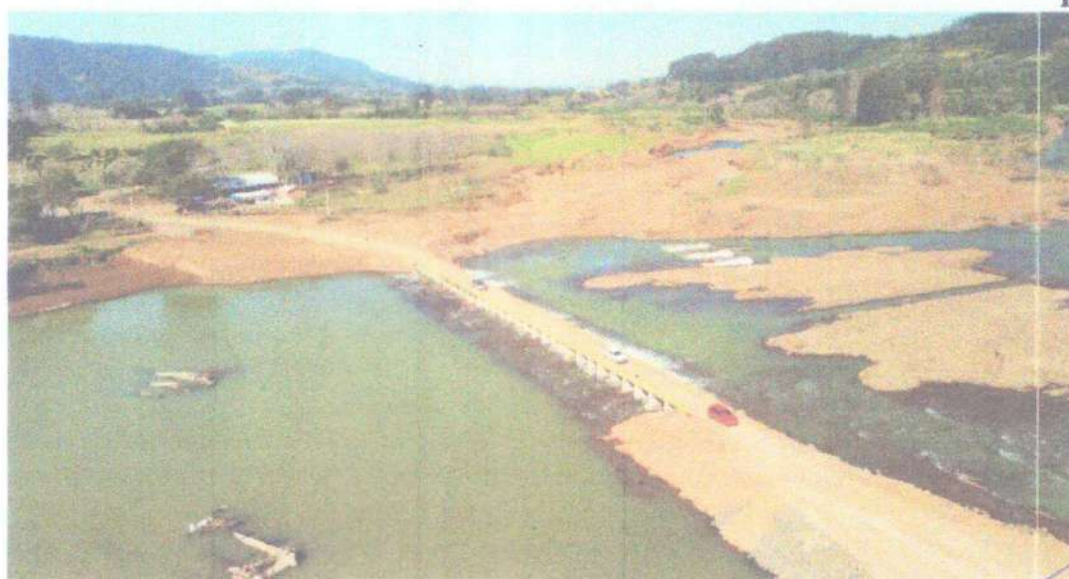
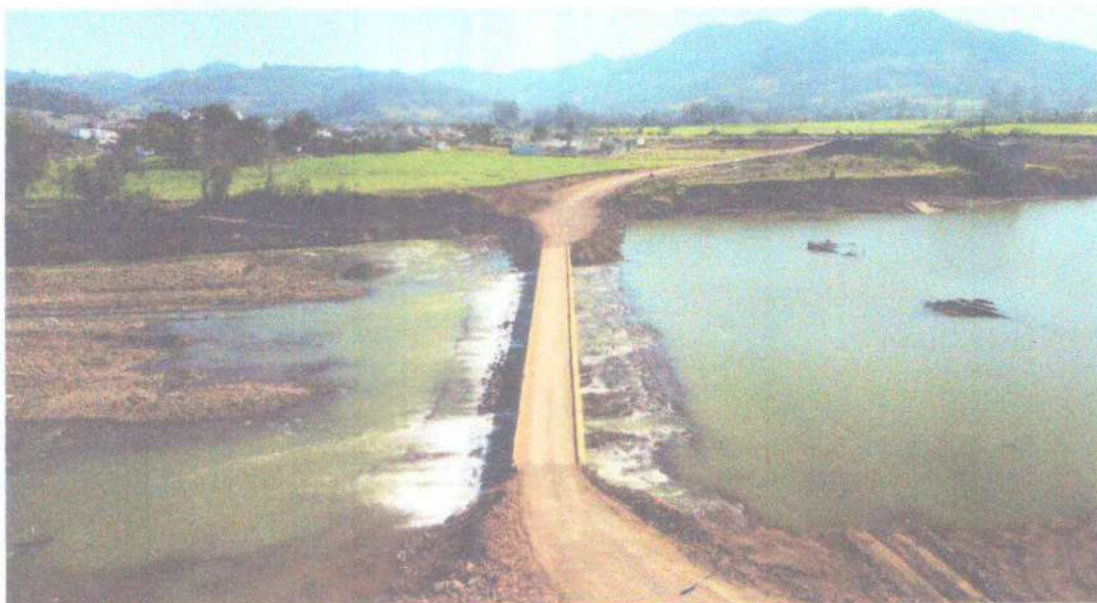
Já na parte a montante foi colocado cascalho de rio até a mesma altura dos matacões, o rio praticamente já nivelou o cascalho com a barreira de matacões colocados. Conforme fotos a seguir.

Nestas fotos do local é possível observar o que foi acordado em promotoria pública com todas as partes foi executado, seja o aterro da parte de Marques de Souza executada pelo estado, seja a parte da SMB na execução dos matacões e aterro sobre a sapata, seja a compra dos matacões pela associação.

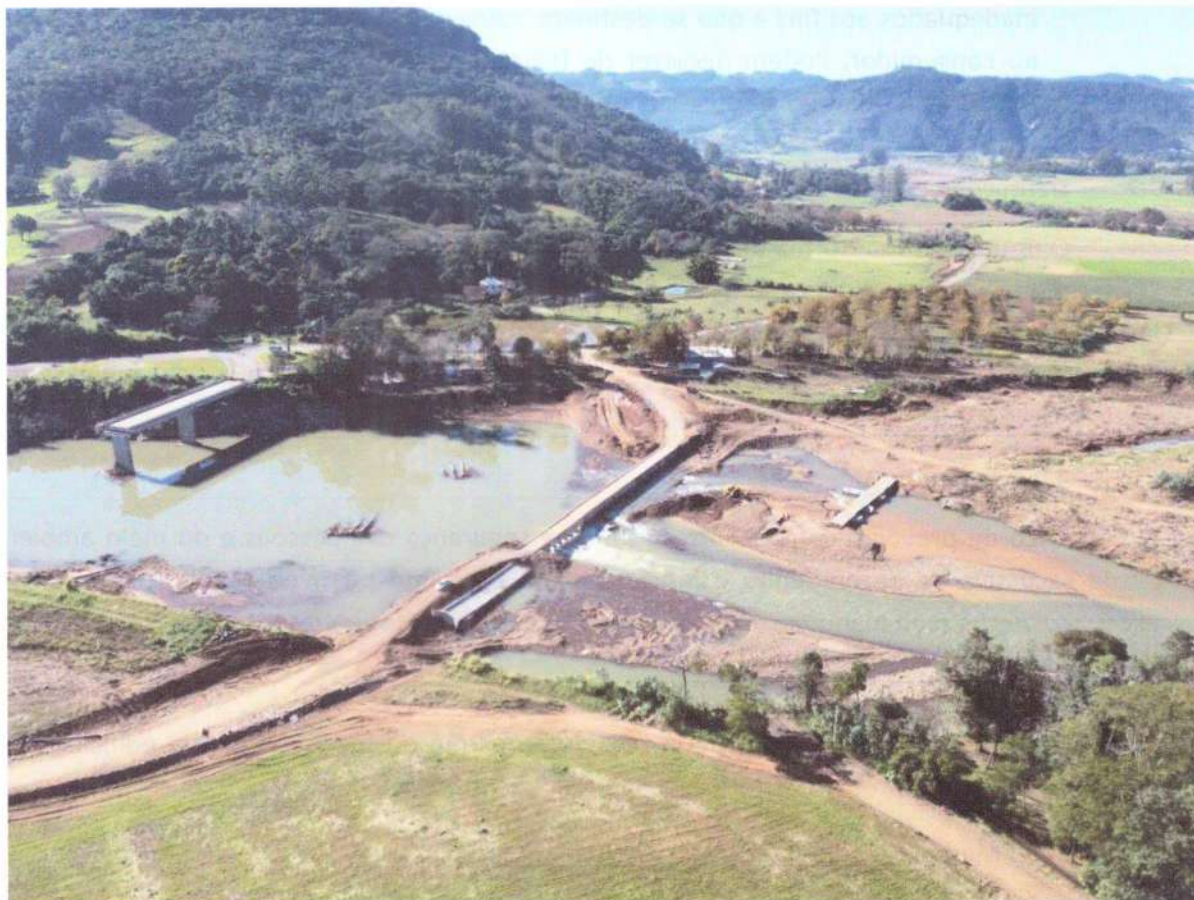
*Vista Aérea Geral da Ponte Após Sinistro*

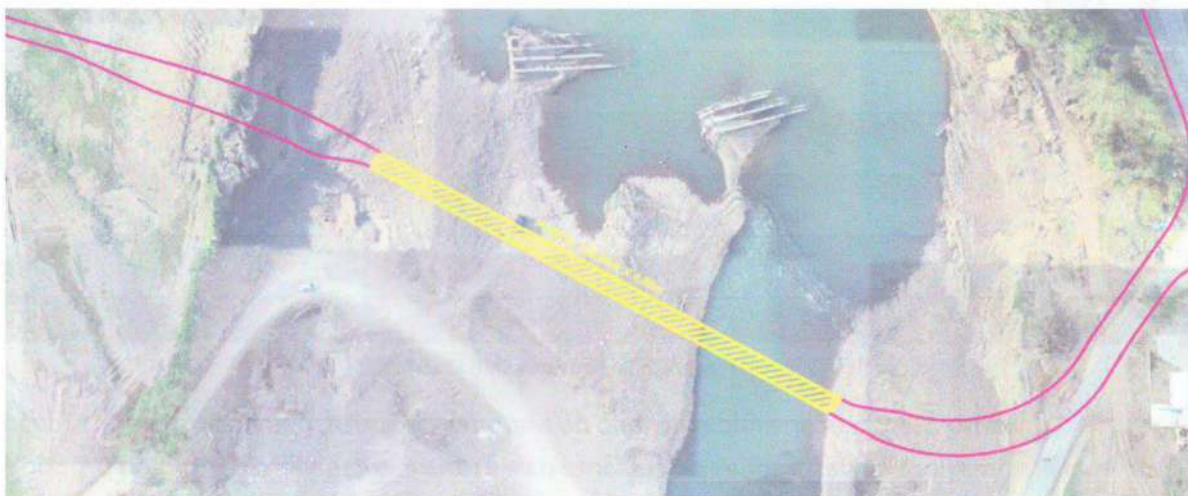
A ponte baixa sobre o Rio Forqueta, objeto deste laudo, teve sua construção iniciada em novembro de 2024, com projeto para uma travessia de 120 metros de extensão, conforme demonstra a imagem abaixo, extraída da planta de situação e localização do projeto, indicando em amarelo a posição do trecho projetado em concreto armado:

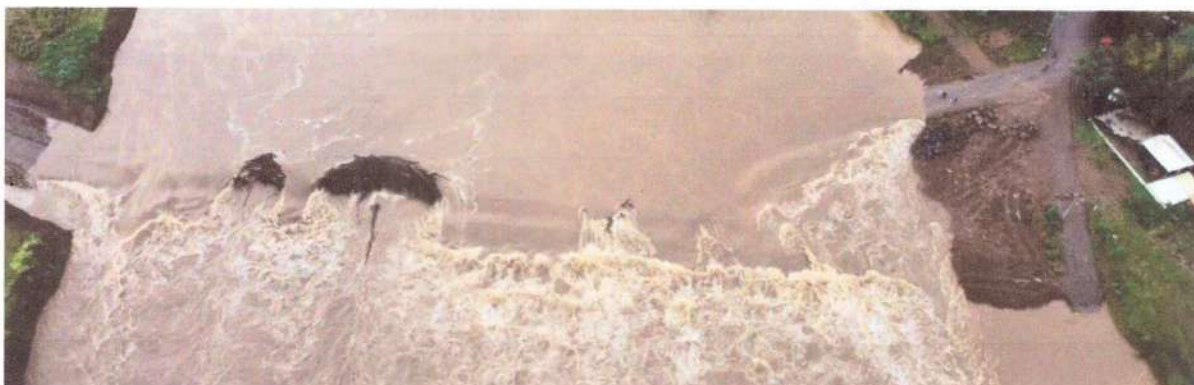
Contudo, no dia 12/05/2025, após forte enxurrada que atingiu a região, o Rio Forqueta passou por elevação rápida, subindo até o nível da pista da ponte, gerando grande deposição de entulho (árvores e resíduos) contra a estrutura, ocasionando o represamento da parte central do canal, levando a água a escoar com maior força pelas extremidades da ponte (cabeceiras).

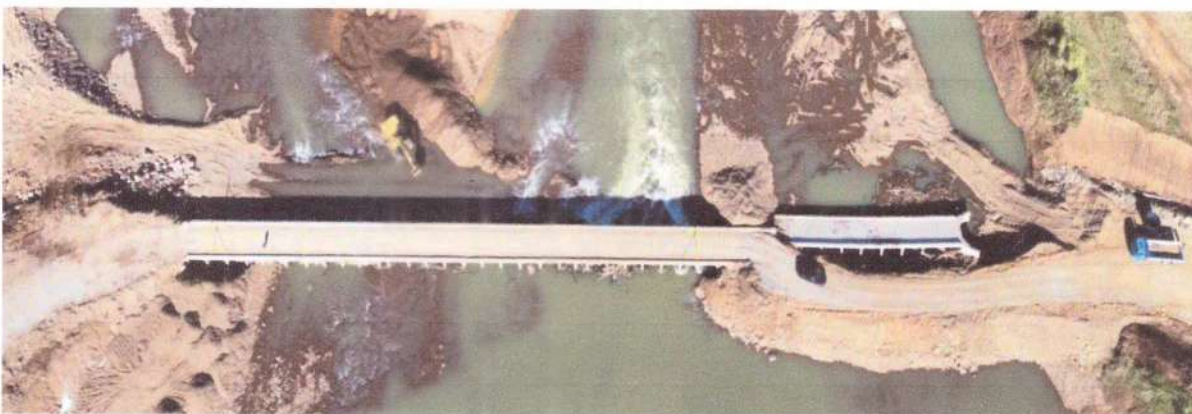
O sinistro acabou ocorrendo pelo lado de Marques de Souza, onde o Módulo M1 (descrito na imagem anterior), se desprendeu do restante da estrutura, torcendo em torno do próprio eixo e se deslocando cerca de 3 metros à jusante, sem contudo, apresentar rotação horizontal, como pode ser conferido na imagem abaixo.

Fonte: imagem de drone realizada pela Forte Engenharia na data da Vistoria ao Local

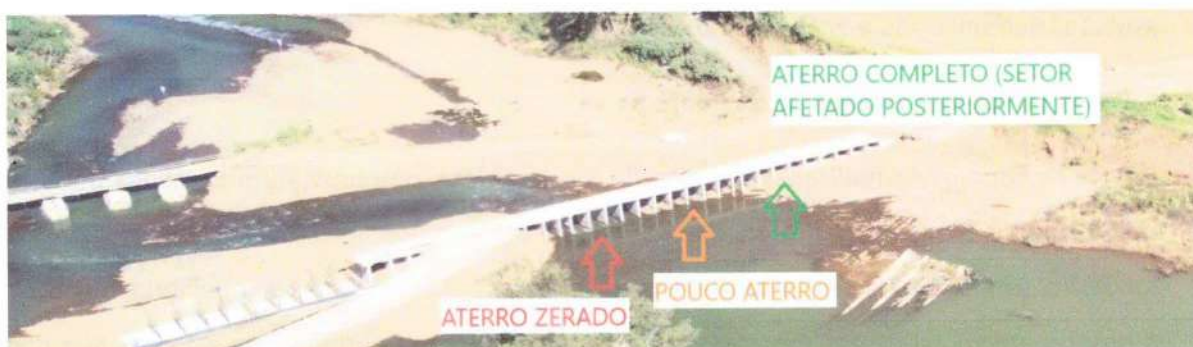
A foto a seguir demonstra a situação do reaterro semanas antes da ocorrência da cheia que levou ao sinistro:

A imagem acima demonstra, claramente, que o aterro de seixos rolados já vinha sendo gradualmente levado embora pelo escoamento normal da água. Mesmo com a camada de seixos rolados já reduzida sobre os vãos centrais, esses suportaram a ação da cheia, pois o fluxo de água se concentrou com maior intensidade na extremidade afetada, arrastando o aterro que estava acima e também abaixo das fundações, como demonstrado no item 6.3.

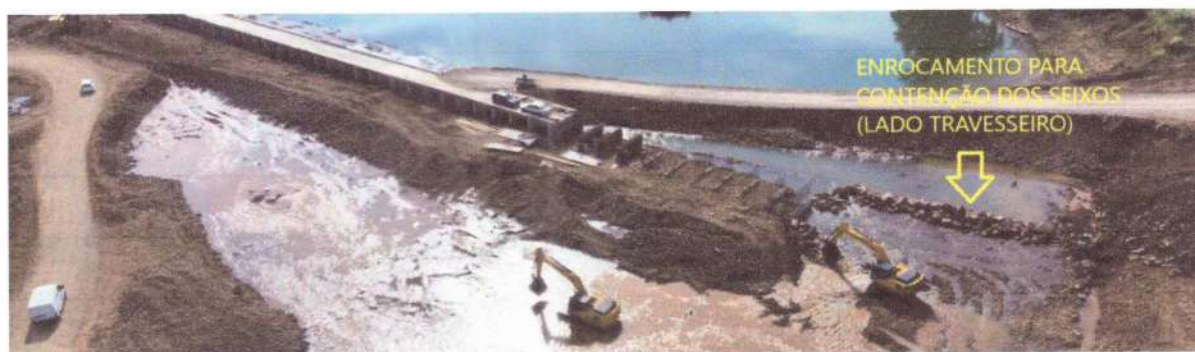
A imagem abaixo, ainda da execução da obra, mostra um enrocamento sendo feito próximo à cabeceira do lado de Travesseiro, o que provavelmente ajudou a evitar a rolagem dos seixos pela ação da força da água nesse setor:

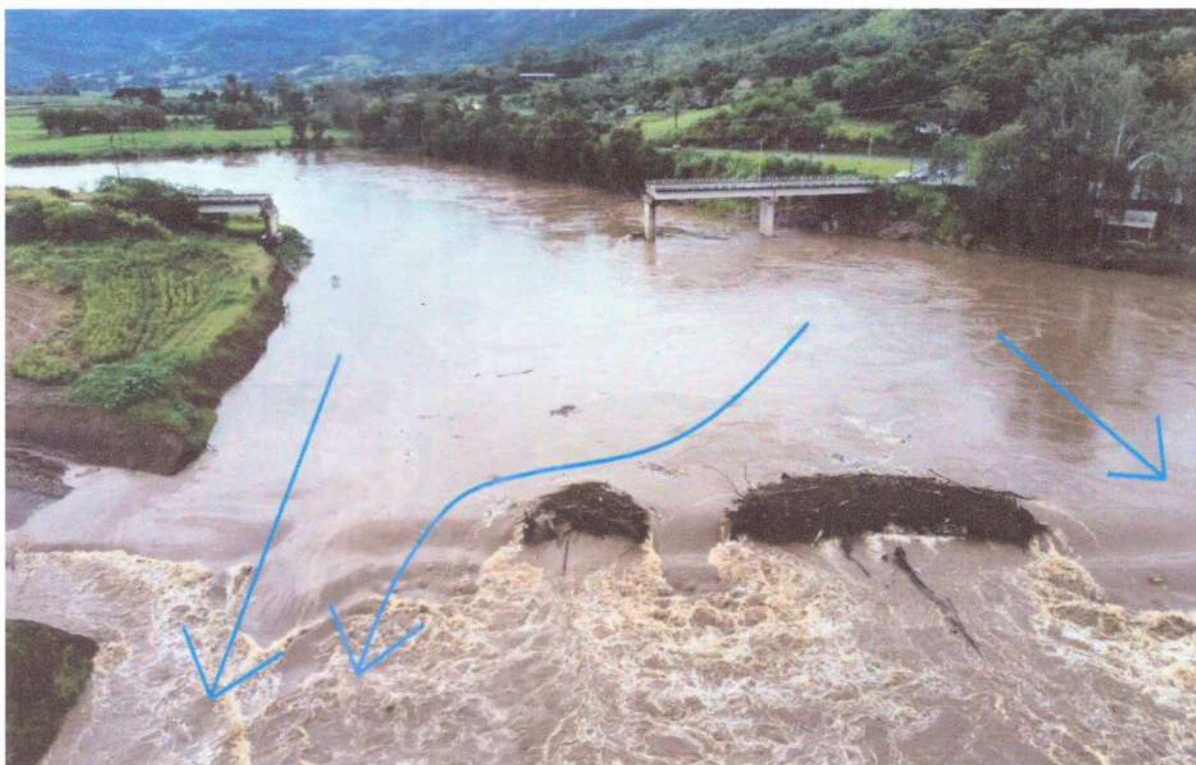
O bloqueio do vão central pelo entulho, forçou o desvio da correnteza pelas extremidades, confinando a passagem da água por canais estreitos nas laterais da ponte.

Isso levou ao aumento do arraste de seixos rolados na borda oeste (pelo lado de Marques de Souza), removendo a camada que fornecia o contrapeso gravitacional necessário sobre as fundações, arrastando também os seixos que compunham a cabeceira, bem como os seixos localizados abaixo das sapatas da estrutura, conforme pôde-se atestar pela profundidade medida no meandro escavado pela correnteza.

Após análise do local do sinistro, bem como da documentação apresentada pelo contratante, entende-se que a causa mais provável do dano estrutural tenha sido a **DESINTEGRAÇÃO DO ATERRO E DA BASE DE SEIXOS ROLADOS JUNTO ÀS FUNDAÇÕES DA PONTE**, acelerada pelo fluxo intenso de água na margem oeste do Rio Forqueta (lado de Marques de Souza), após bloqueio do canal principal por entulhos trazidos pela cheia.

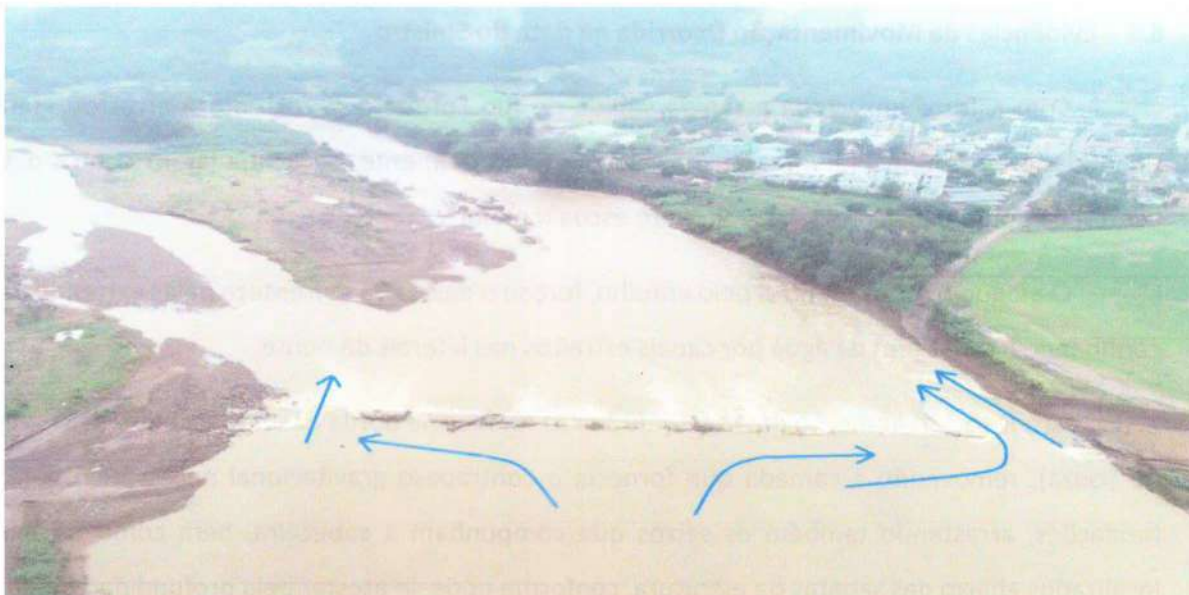
A força de arrasto da água nessa extremidade foi de tal intensidade, que escavou um meandro, inexistente no local antes do episódio, conforme demonstra a foto a seguir, registrada após o evento pluviométrico.

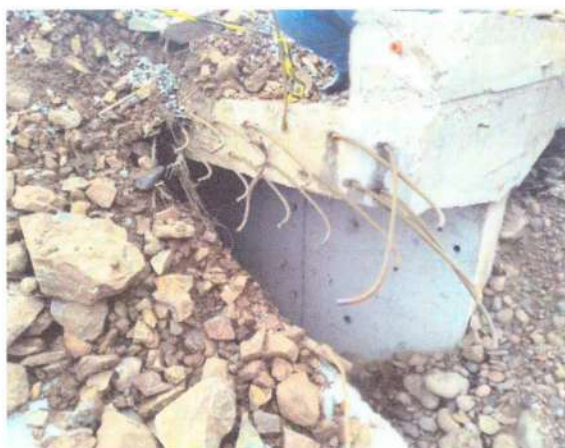
Foto de Vistoria 1

Descrição: barras de transferência da junta de dilatação, indicando rotação da laje no sentido horário (de quem observa da margem), em torno do próprio eixo, seguida de desacoplamento.

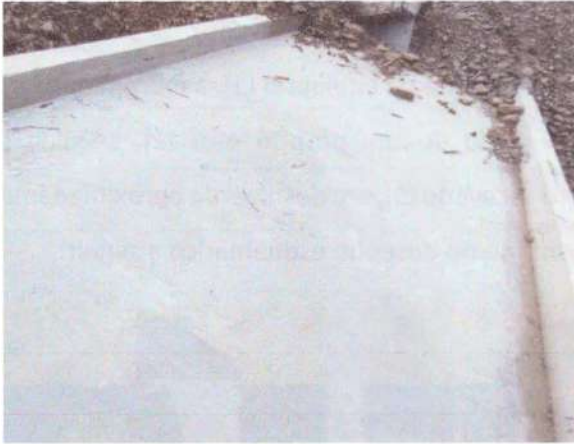
Foto de Vistoria 2

Descrição: fissuras na laje de concreto armado, indicando rotação do módulo no sentido horário, de quem observa da margem.

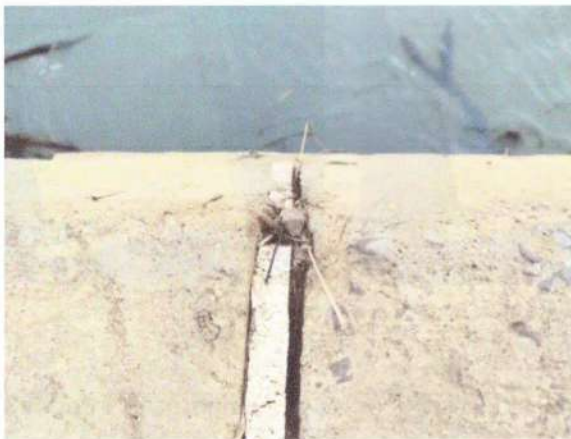
Foto de Vistoria 3

Descrição: junta de dilatação entre os módulos M2 e M3, com extremidades das vigas perfeitamente alinhadas, indicando que não houve deslocamentos nesses módulos da estrutura.

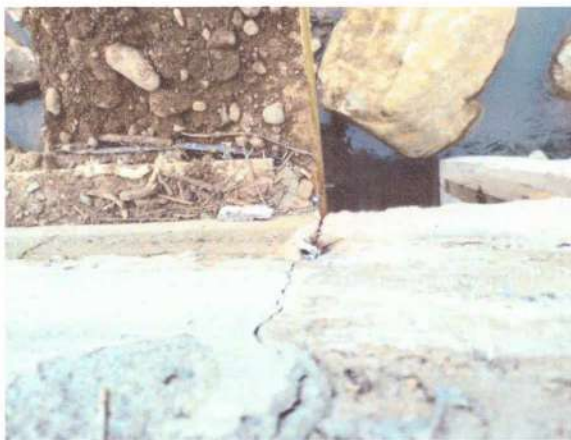
Foto de Vistoria 4

Descrição: junta de dilatação entre os módulos M3 e M4, com extremidades das vigas perfeitamente alinhadas, indicando que não houve deslocamentos nesses módulos da estrutura.
